<p><b>GEZ</b> <b>9</b></p>	<p><b>KARTA ADRESOWA ZABYTKU</b></p>		<p>3. Miejscowość Brojce</p>
<p>1 . Nazwa Kościół</p>		<p>2 . Czas powstania poł. XV w., przeb. 1619, 1866, 1909, 1989/90</p>	<p>4. Adres ul. Parkowa, 72-304 Brojce</p>
<p>7. Fotografia z opisem wskazującym orientację w stosunku do sąsiednich terenów lub stron świata albo mapa zaznaczonym stanowiskiem archeologicznym</p>			<p>dz. nr 265</p>

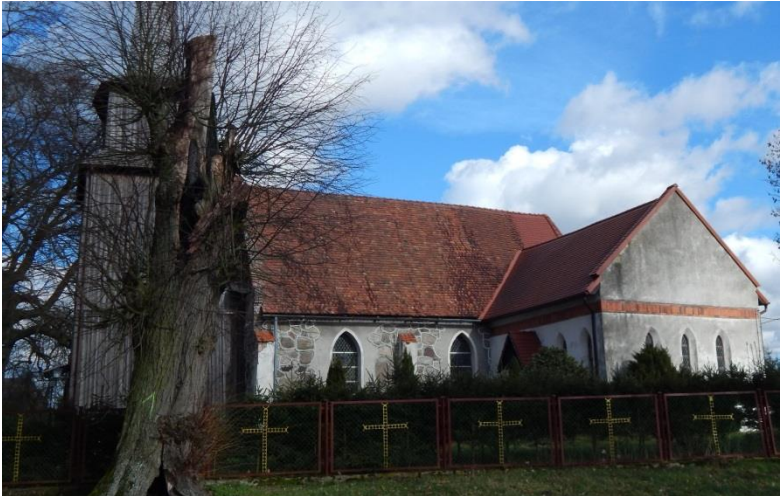
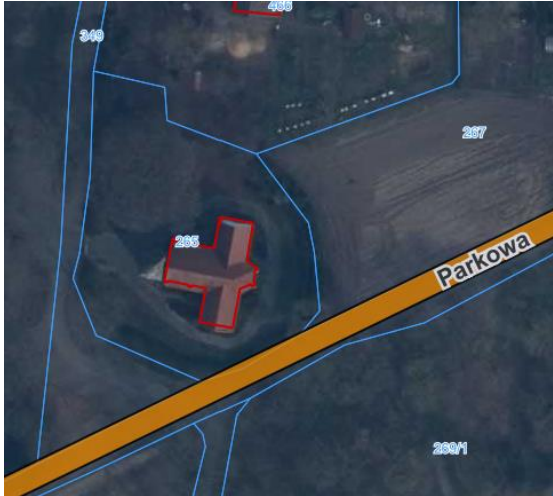
<p>5. Przynależność administracyjna</p> <p>Województwo: zachodniopomorskie</p> <p>Powiat: gryficki</p> <p>Gmina: Brojce</p>
<p>Widok na elewację południową</p>			<p>6. Formy ochrony</p> <p>Nr i data wpisania do rejestru 1100, data 22.02.1958, nr decyzji Kl.V.-0/16/58</p>

Stan zachowania dobry. Zawilgocenie murów i stropów w korpusie głównym oraz w kaplicach bocznych.
