KARTA ADRESOWA ZABYTKU

BIELIKOWO

KOŚCIÓŁ EWANGELICKI (ob. katolicki)

XV w., przeb. 2. poł. XIX w.

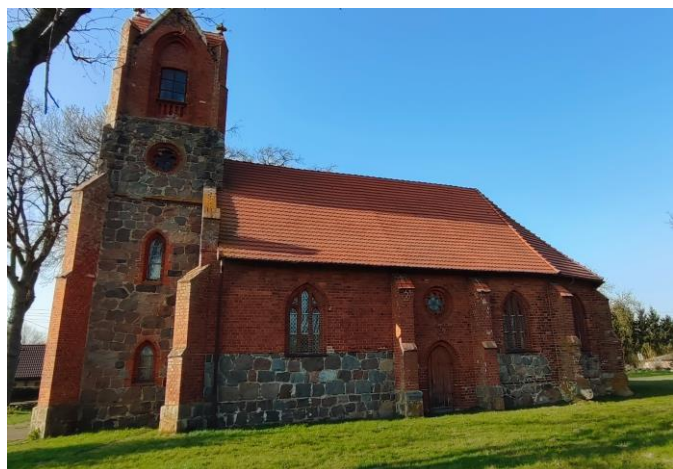
Widok od południa

Stan zachowania:
dobry. Świątynia użytkowana. Spękania ścian, wykruszenia spoin, miejscowa korozja lica cegieł.

Zalecenia i postulaty:
zaleca się monitoring stanu zachowania i prowadzenie bieżących przeglądów oraz remontów. Zaleca się remont stolarki drzwiowej. Postuluje się odtworzenie iglicy wieży.

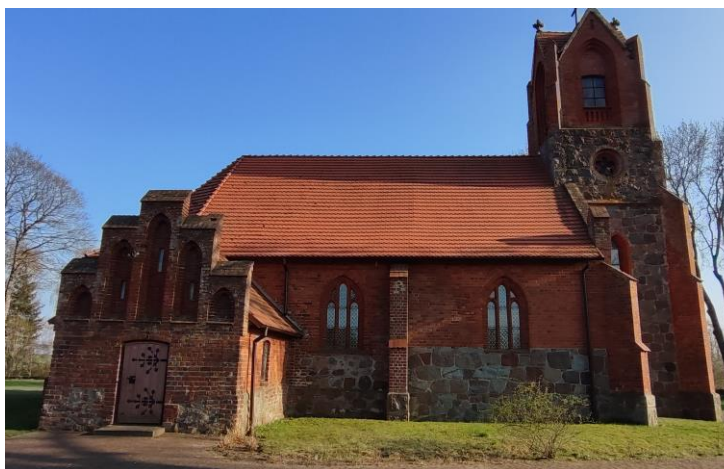
Widok od północy

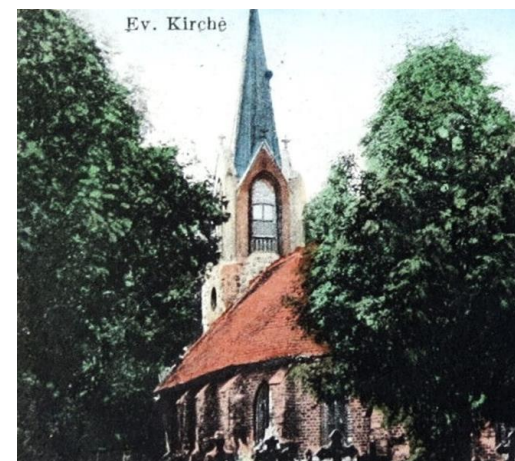
Kościół w 1914 r. (fragment widokówki, źródło ilustracji: <https://polska-org.pl/11041656,foto.html?idEntity=8246877>)
