ZARZĄDZENIE NR 76/2021
WÓJTA GMINY BROJCE

w sprawie przyjęcia Gminnej Ewidencji Zabytków

Wykaz zabytków nieruchomych wpisanych do Gminnej Ewidencji Zabytków Gminy Brojce

Załącznik Nr 2 do zarządzenia Nr 76/2021

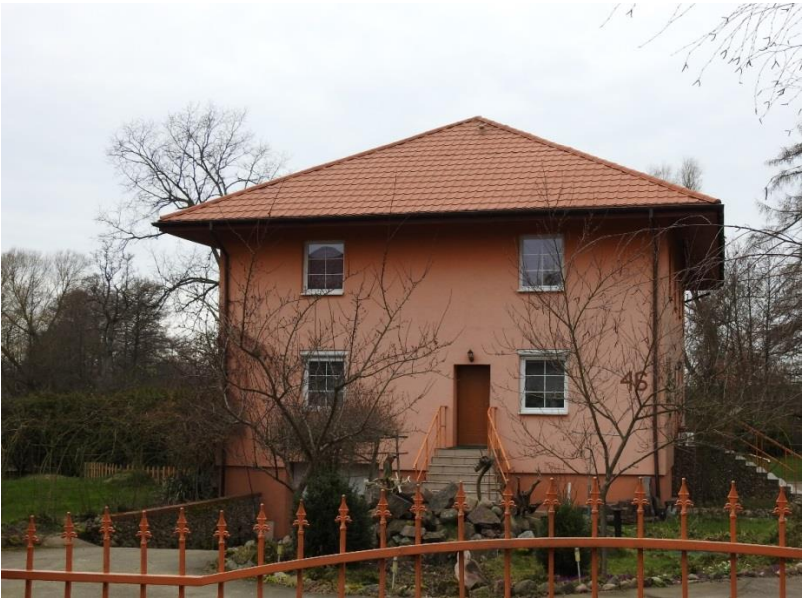
<p>6. Formy ochrony WEZ</p>
<p>Widok od strony południowo-wschodniej</p>

Budynek młyna wzniesiony w latach 60/70. XIX w. w północnej części wsi, na południowym brzegu rzeki Mołstowy. Rzut młyna na planie prostokąta. Budynek dwukondygnacyjny, posadowiony na kamiennym fundamencie. Ściany obwodowe wymurowane z cegły ceramicznej. Dach czterospadowy – kopertowy pokryty współczesną dachówką ceramiczną. Wartość historyczna.

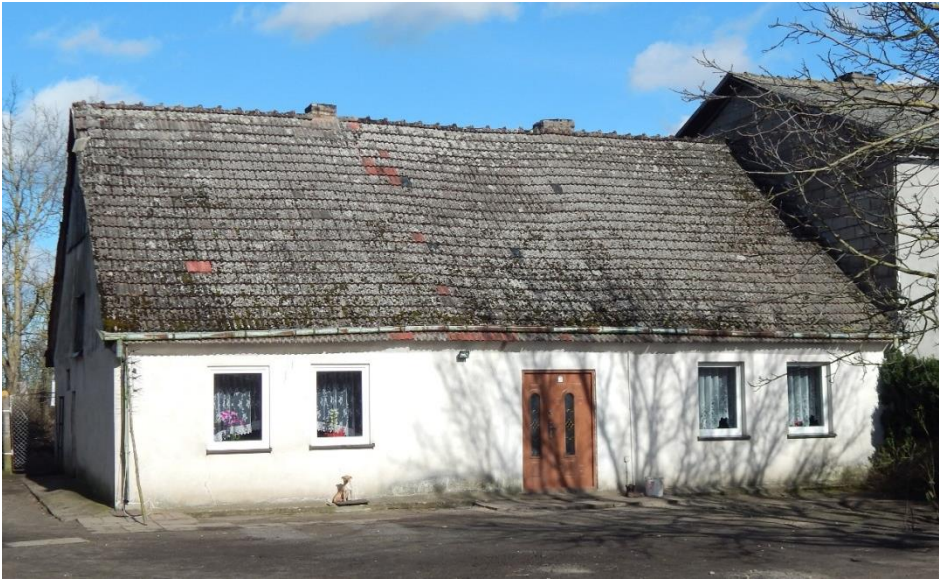
<p>8. Opis, historia i wartości</p> <p>Chałupa na planie prostokąta, parterowa, nakryta dachem dwuspadowym. Ściany o konstrukcji szkieletowej. Budynek charakterystyczny dla zabudowy chłopskiej, stanowi element zamkniętej zabudowy czworobocznej. Posiada wartość historyczną.</p>	<p>9. Stan zachowania i postulaty dotyczące konserwacji</p> <p>Stan zachowania dobry. Zaleca się przegląd dachu, rynien i rur spustowych.</p>	
	<p>10. Wykonanie karty (autor, data i podpis)</p> <p>Jacek Kuczkowski 28.02.2020</p>	<p>11. Zatwierdzenie karty i podpis wojewódzkiego konserwatora zabytków</p>

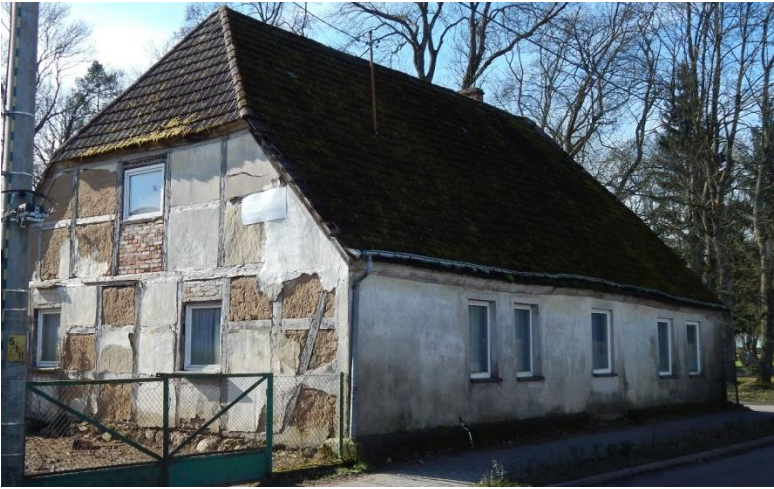
<p>6. Formy ochrony WEZ</p>
<p>Widok od ulicy Długiej</p>

Budynek założony na planie prostokąta, częściowo podpiwniczony, dwutraktowy. Ściany o konstrukcji szkieletowej z wypełnieniem glinianym – otynkowany. Dach naczółkowy pokryty dachówka cementową. Chałupa prezentuje typ szerokofrontowego budynku mieszkalnego wzniesionego przez w miarę zamożnego gospodarza. Chałupa wraz z zabudowaniami posiada dużą wartość historyczną.

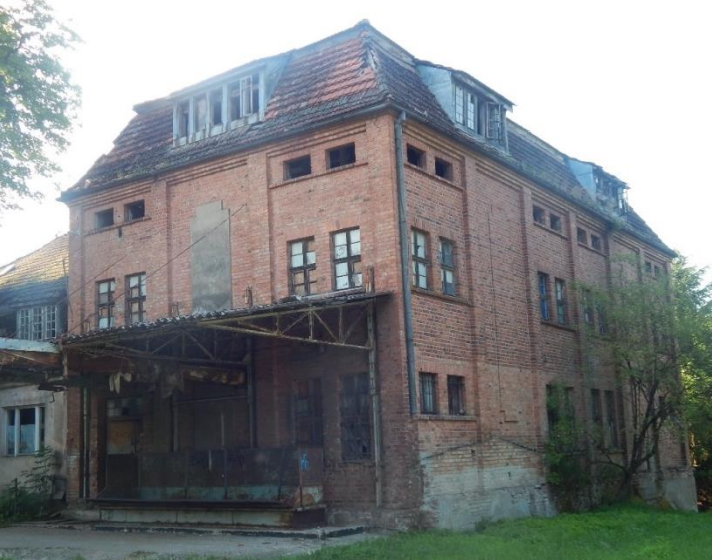
<p>5. Przynależność administracyjna</p> <p>Województwo: zachodniopomorskie</p> <p>Powiat: gryficki</p> <p>Gmina: Brojce</p>	
<p>Widok na elewację południową i wschodnią</p>		<p>6. Formy ochrony</p> <p>WEZ</p>

Młyn powstał w 1750 roku. Pierwszym właścicielem był Franz von Lettow. Kolejnym został jego siostrzeniec Bogislaw von Steinkeller. W 1828 roku młyn przejął starszy syn Bogislawa – Georg von Steinkeller. Następnym właścicielem młyna oraz 30 h ziemi, w 1862 roku zostaje młodszy syn. W latach 20. XX w. przebudowano część produkcyjną. Wzniesiono wówczas trój kondygnacyjny budynek ze strychem. Ściany wymurowane z cegły ceramicznej. Po II wojnie światowej młyn prowadził prywatny właściciel. Podobnie jak młyn w Motstówku, młyn brojecki został przejęty przez Gminną Spółdzielnię Samopomoc Chłopska. Budynek do końca lat 80. XX pełnił funkcję skupu zboża. Obecnie jest dzierżawiony. Młyn posiada wartość historyczną.

Stan zachowania dobry – zaniedbany. Zdekompletowana stolarka okienna, brak urządzeń młyńskich, ubytki dachówek. Zalecany remont – zabezpieczenie otworów okiennych naprawa dachu.

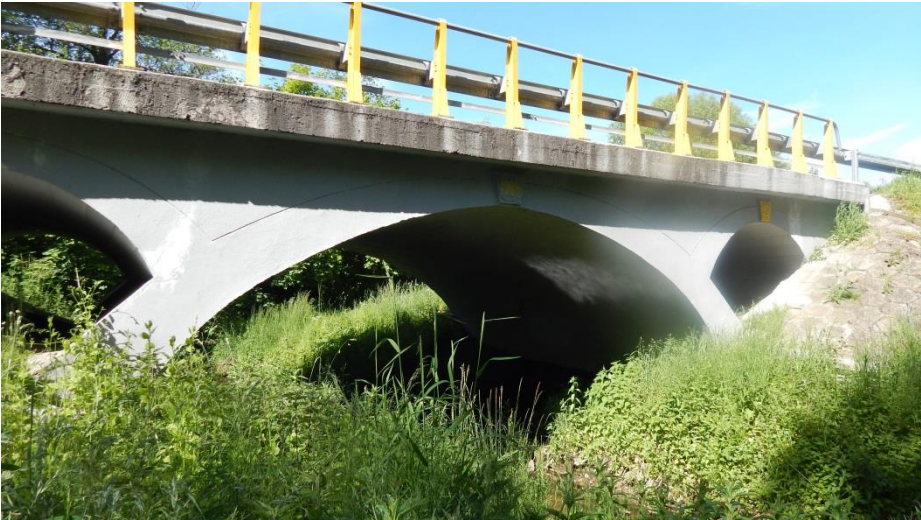
<p>6. Formy ochrony</p>
<p>Widok od strony południowej</p>

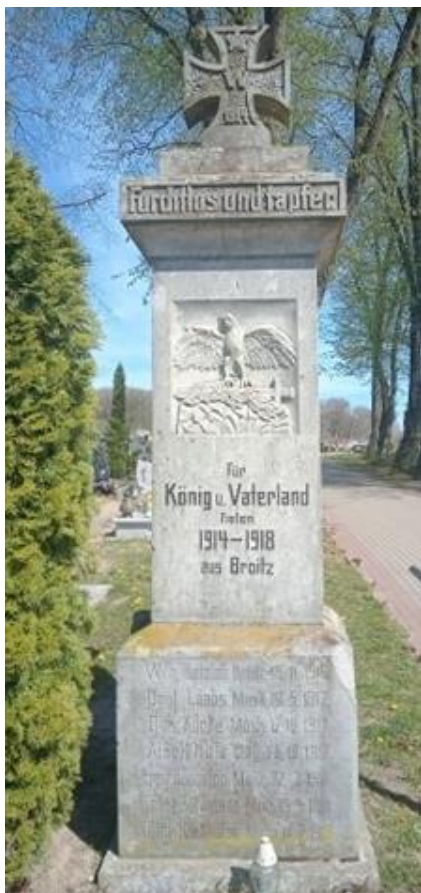
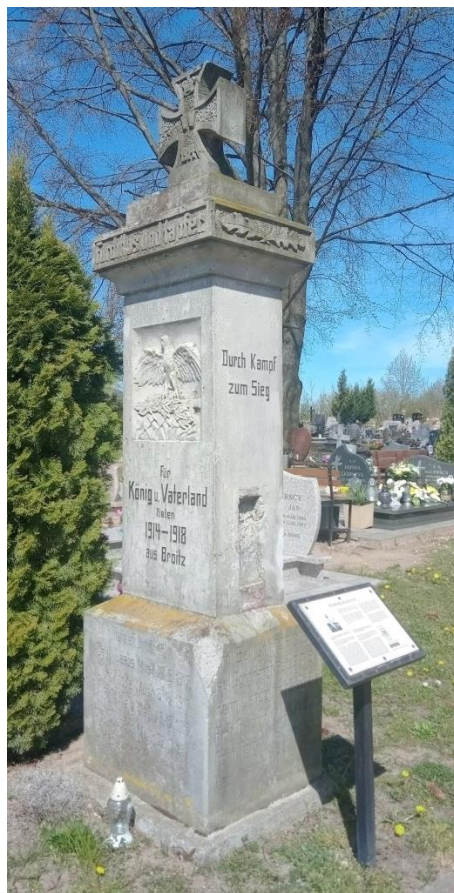
Widok od południa

Widok od południowego – wschodu

Pomnik usytuowany jest na terenie cmentarza komunalnego. Obelisk znajduje się przy głównej ale. Wykonany jest on ze sztucznego kamienia. Ma formę trójdzielnego postumentu. Na cokole o przekroju 84 x 68 cm i wysokości 78 cm umieszczone są imiona i nazwiska, stopnie oraz daty śmierci poległych i zaginionych 25 mieszkańców wsi. Na trzonie, mającego formę ściętego graniastopuła, o przekroju 62 x 40 cm i wysokości 135 cm umieszczone są inskrypcje: *Für König u. Vaterland Fielen 1914-1918 aus Broitz/ Durch Kampf zum Sieg, Durch Nacht zum Licht/ Unseren Helden zum Andenken*. Trzecią kondygnację pomnika stanowi głowica o wym. 80 x 60 cm i wys. 100 cm ozdobiona fryzem roślinnym (liście dębu) oraz inskrypcjami *Furchtlos und Tapfer/ Getreu bis in den Tod*. Pomnik zwieńczony jest Krzyżem Żelaznym, na ramionach, którego umieszczone są daty 1914-1918.

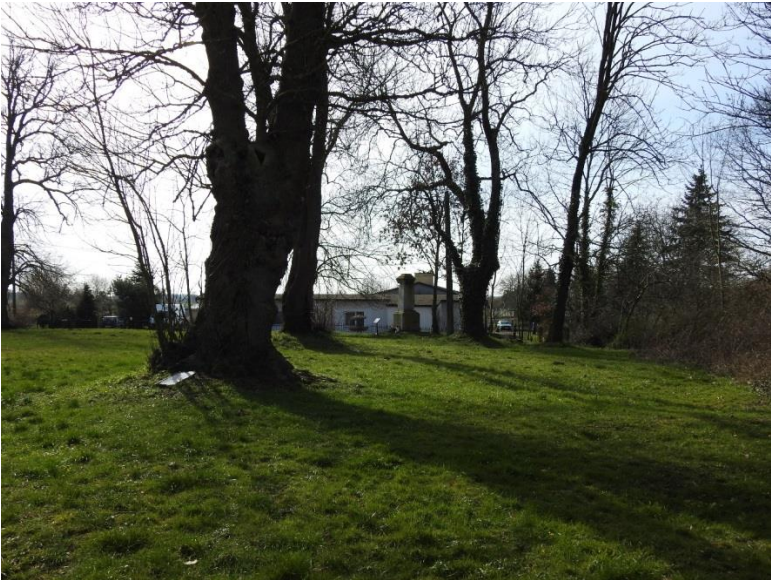
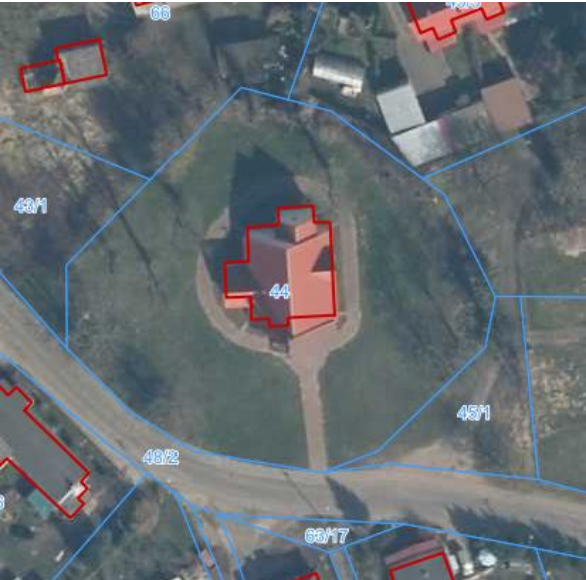
<p>6. Formy ochrony WEZ</p>
<p>Widok w kierunku południowo - zachodnim</p>

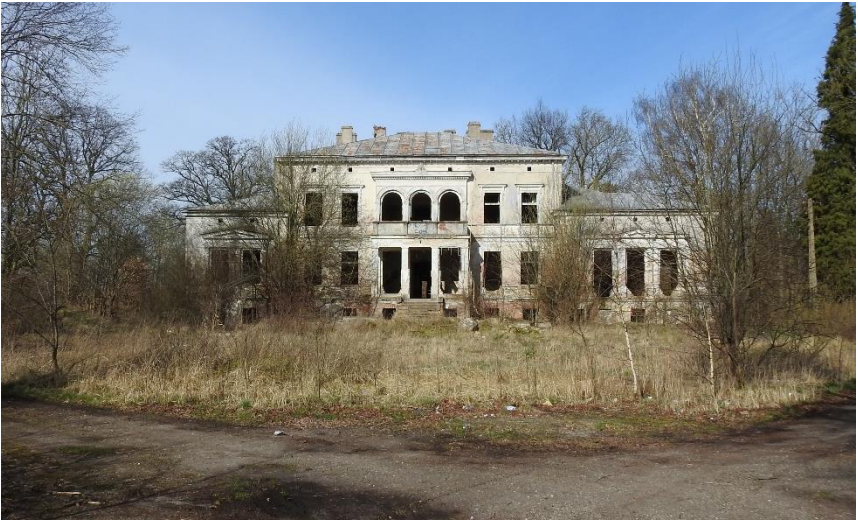
<p>6. Formy ochrony Nr i data wpisania do rejestru 67, data 31.05.2001 nr decyzji DZ-4200/53/O/98/2001</p>
<p>Widok na elewację frontową (południową)</p>

Neoklasycystyczne pałac wzniesiony przez Friedricha Wilhelma Neste w 1890 r. Korpus główny obiektu założony na planie prostokąta zorientowanego na osi W-E. W części centralnej ryzalit w którym wejście główne. Skrzydło zachodnie założone na planie prostokąta zorientowane na osi N-S. rzut skrzydła wschodniego ma formę zbliżoną do litery L. Obiekt posadowiony na kamiennym fundamencie, ściany wymurowane z cegły ceramicznej. Dach pokryty blachą. Pałac składa się z 4 brył. Korpus główny dwukondygnacyjny nakryty płaskim dachem kopertowym. Skrzydło wschodnie i zachodnie jednokondygnacyjne przykryte dachami trzypołaciowymi. Trójboczny ryzalit skrzydła północnego dwukondygnacyjny, nakryty płaskim stropodachem. Pałac posiada wartość historyczną, artystyczną i naukową.

Stan zachowania bardzo zły. Brak bieżącego remontu i przeglądów, brak zabezpieczenia przed dostępem osób niepowołanych. Obiekt dewastowany od ok. 2012 r. Wyrwane okna, drzwi, częściowo zawalone stropy piwnic i stropy I piętra, pozrywane podłogi, przeciekający dach, zawilgocenie murów. Grozi katastrofą budowlaną.

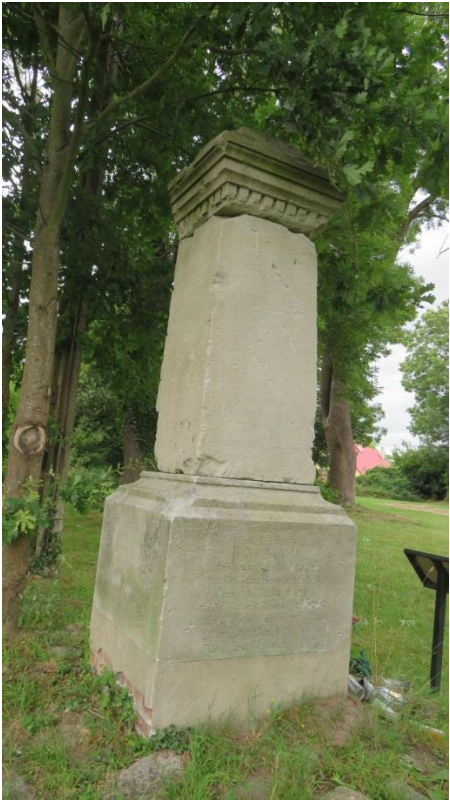
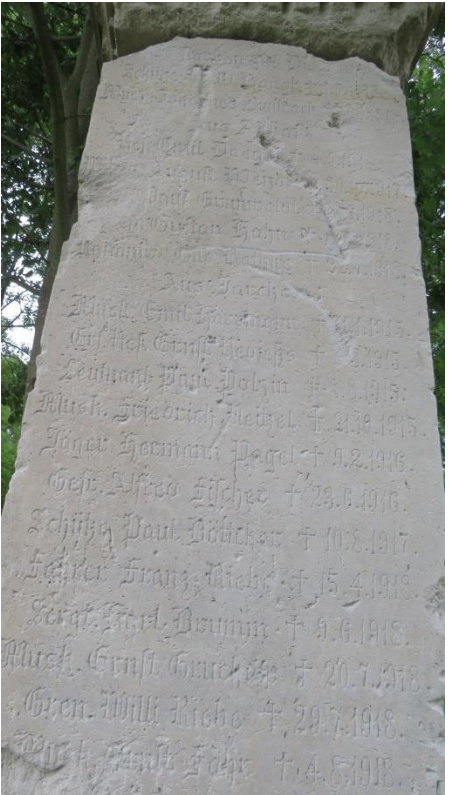
<p>Widok od południowego – zachodu</p>		<p>Widok od zachodu</p>	
			<p>6. Formy ochrony</p>

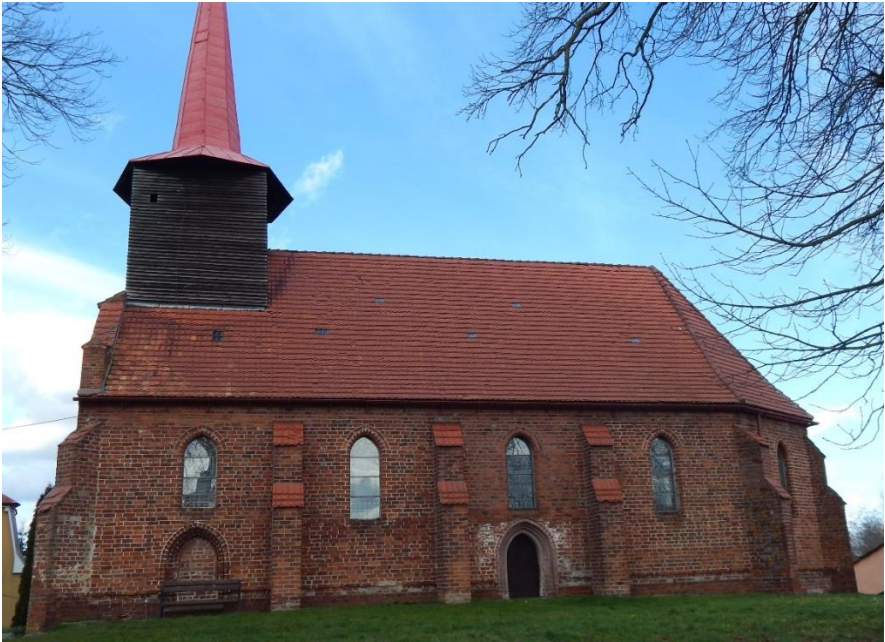
<p>Elewacja południowa</p>			<p>6. Formy ochrony</p> <p>Nr i data wpisania do rejestru 1103, data 22.12.1965, nr decyzji Kl.20/60/65</p>

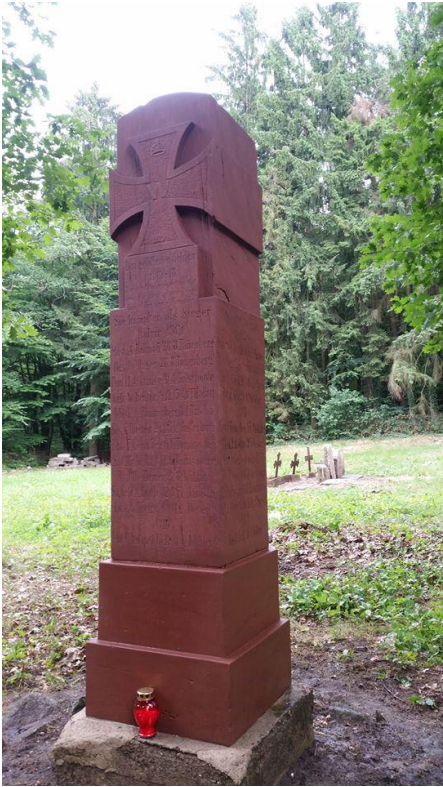
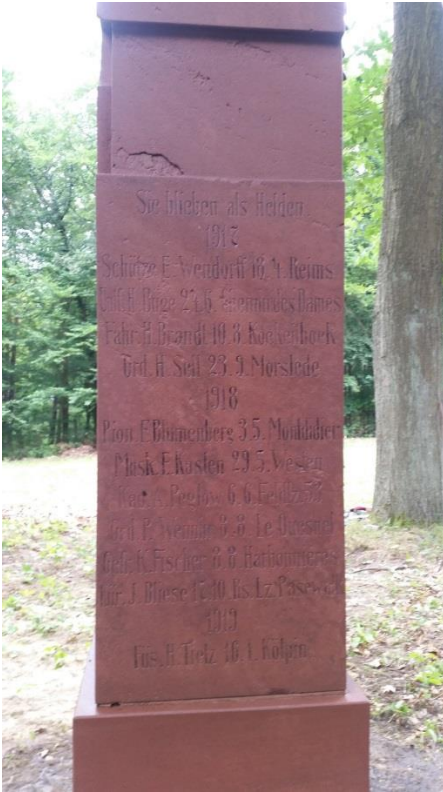
</div> </div>			<p>5. Przynależność administracyjna Województwo: zachodniopomorskie Powiat: gryficki Gmina: Brojce</p>
<p>Widok od północnego – zachodu Widok od zachodu</p>			<p>6. Formy ochrony GEZ</p>

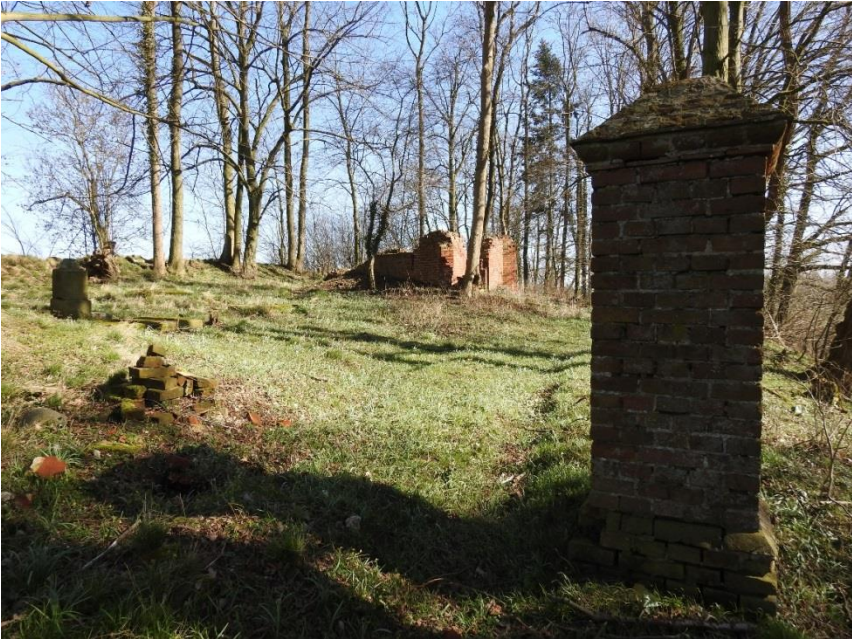
<p>6. Formy ochrony</p> <p>WEZ</p>
<p>Widok na bramkę i kryptę rodową</p>

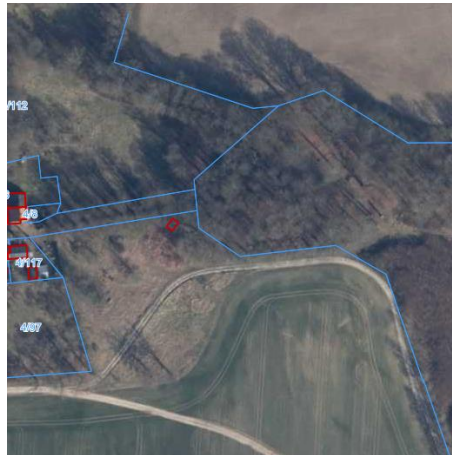
Obiekt położony jest w parku, po wschodniej stronie dziedzińca pałacowego. Leży na szczycie oraz stromych stokach wyniesienia terenowego. Cmentarz, obecnie nieużywany, założony został w połowie XIX w. Jego powierzchnia wynosi 0,70 ha. Część rodowa należała do rodziny von Löper. Nekropolia posiada regularny, dwukwaterowy, charakter rozplanowania w granicach pierwotnego układu przestrzennego. Część rodowa wydzielona jest kręgiem sześciu lip, a jej centrum wyznacza zrujnowana krypta. Z rezydencji prowadzi do niej aleja lipowa o długości około 150 m. Promieniście, wokół krypty, znajduje się dziewięć mogił (bez płyt). Przy wejściu leży kamienny nagrobek z inskrypcją. Na część wiejską cmentarza wiodła aleja, słabo dziś czytelna, z przypałacowego parku. Wejście wiodło poprzez furtkę, która znajdowała się po przeciwległej stronie wejścia „pańskiego”. Na terenie tej kwatery zarejestrowano około 40 podstaw, stell oraz jedną płytę z inskrypcją. Na całość zachowanego drzewostanu składa się pięć klonów, 10 kasztanowców, 13 świerków, 18 buków, 19 dębów oraz 35 lip. Nekropolia posiada wartość historyczną i naukową.

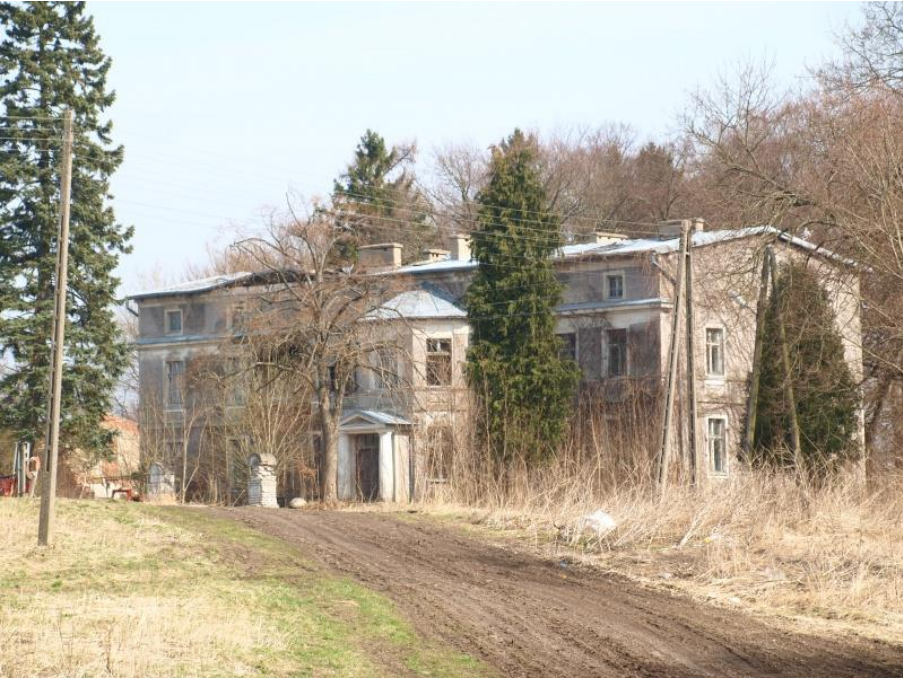
<p>6. Formy ochrony Nr i data wpisania do rejestru 1413, data 28.09.1984 nr decyzji Kl.III.5340/10/84</p>
<p>Widok od poudniowego – wschodu</p>

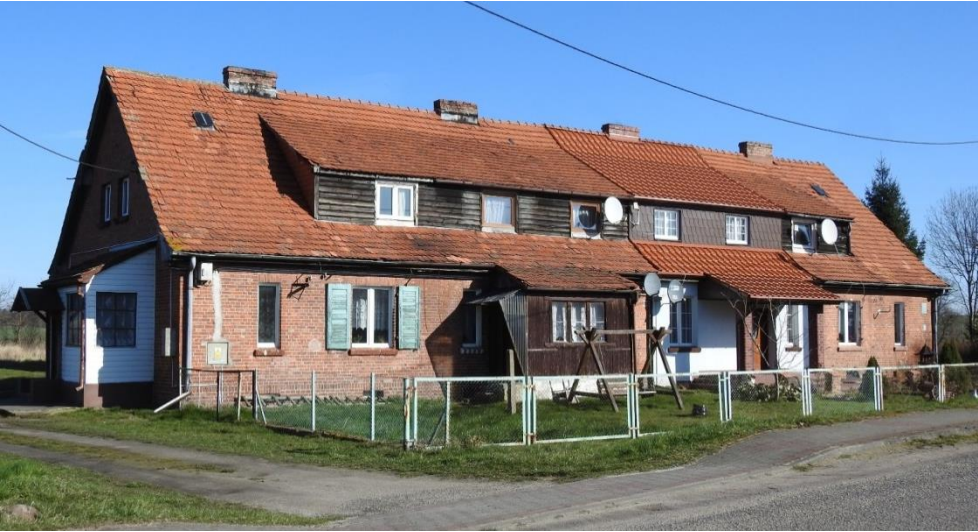
<p>6. Formy ochrony</p> <p>WEZ</p>
<p>Widok na elewację południową</p>
