| <b>G E Z</b><br><b>15</b> | <b>KARTA ADRESOWA ZABYTKU</b> | | 3. Miejscowość<br><br><b>B R O J C E</b> |
| 1. Nazwa<br><b>KOŚCIÓŁ EWANGELICKI (ob. katolicki)</b> | | 2. Czas powstania<br><b>poł. XV w., przeb. 1619, 1866,<br/>1909, 1989/90 r.</b> | |

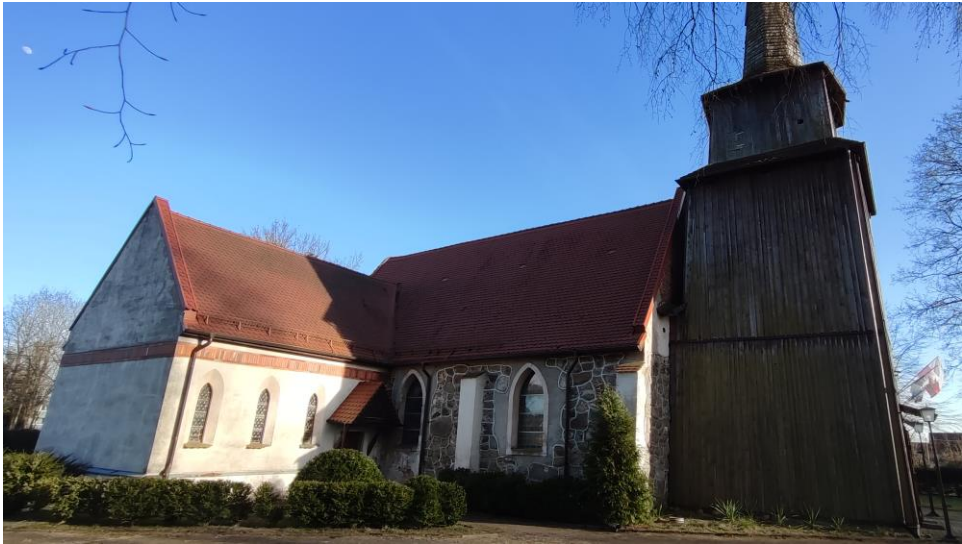
| 7. Fotografia z opisem wskazującym orientację albo mapa z zaznaczonym stanowiskiem archeologicznym<br><br><div data-bbox="107 692 1066 1238"></div> <p>Widok ogólny od północnego-zachodu</p> <div data-bbox="1084 564 1503 1238"></div> <p>Dzwonnica. Widok od południowego-zachodu</p> | | | 4. Adres (ulica, nr posesji)<br>Brojce<br>ul. Parkowa br. nr<br>72-304 Brojce<br>Nr dz. 265<br><br>5. Przynależność administracyjna<br><br>województwo: zachodniopomorskie<br><br>powiat: gryficki<br><br>gmina: Brojce<br><br>6. Formy ochrony<br><br>Rejestr zabytków:<br>Nr <b>1100</b> , data <b>22. 02. 1958</b> , nr decyzji <b>KI.V.-0/16/58</b><br><br>Studium uwarunkowań i kierunków zagospodarowania przestrzennego gminy Brojce Uchwała II/4/2002 z dnia 2002-12-05<br>Dodatkowe dokumenty: 1. Zmiana z dn. 2024-02-02 - Uchwała Nr LI/384/2024 |

dobry. Świątynia użytkowana. Zawilgocenie murów i stropów w korpusie głównym oraz w kaplicach bocznych. Od maja 2025 r. prowadzony jest remont murów i dachu.

zaleca się przeciwwilgociowe zabezpieczenie fundamentów, remont elewacji, ścian wewnętrznych, empory.

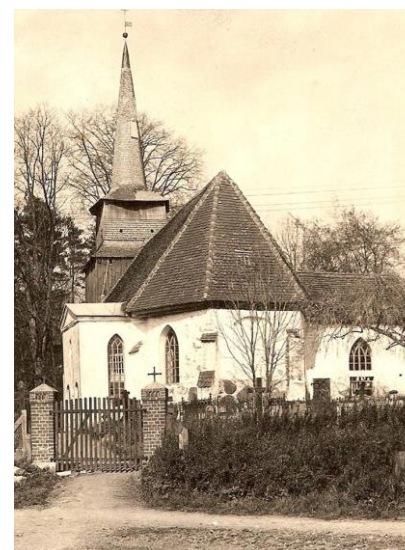
Kościół ok. 1930 r. (źródło ilustracji: zbiory prywatne)
