| <b>GEZ</b><br><b>8</b> | <b>KARTA ADRESOWA ZABYTKU</b> | | 3. Miejscowość<br><br><b>B R O J C E</b> |
| 1. Nazwa<br><b>STODOŁA Z PRZEJAZDEM BRAMNYM</b> | | 2. Czas powstania<br><b>1884 r.</b> | |

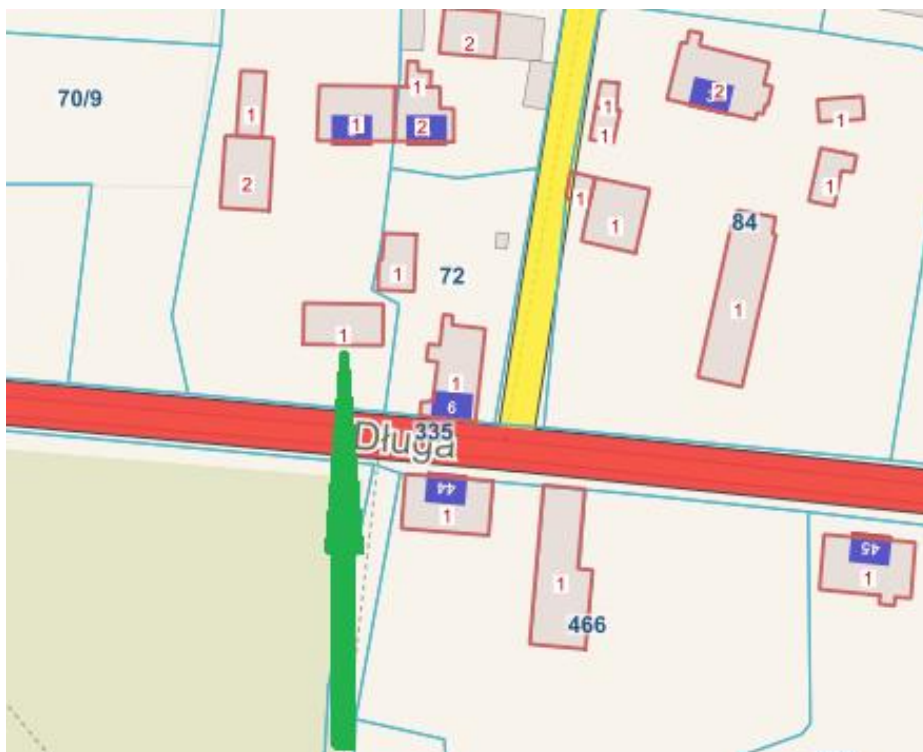
Stodoła założona na rzucie prostokąta, posadowiona kalenicowo do drogi na froncie działki siedliskowej. Budynek stanowił zamknięcie od strony drogi czworobocznej zagrody. Stodoła jednokondygnacyjna, wzniesiona w konstrukcji szkieletowej, wypełnienie pól stanowi glina. Obiekt nakryty dachem dwuspadowym. Stodoła stanowi przykład typowego obiektu gospodarskiego, posiada wartość historyczną.

zły. Destrukcja drewna konstrukcyjnego i wypełnienia pól. Nieszczelny i częściowa zarwany dach. Stodoła częściowo rozebrana, skrócona od strony zachodniej o przejazd bramny i cztery osie pól.

zaleca się remont kapitalny.

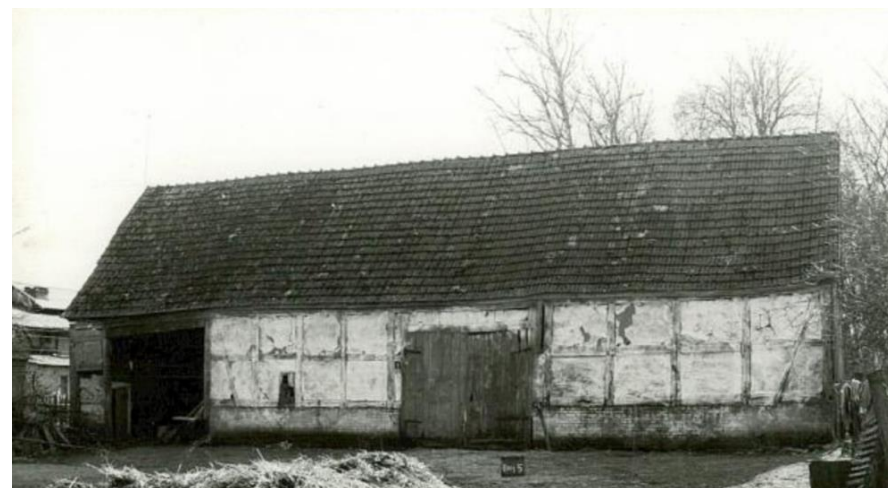
Stodoła w 1975 r. (fot. G. Solecki, źródło ilustracji: [https://zabytek.pl/pl/obiekty/stodola-z-brama-przejazd-907503/dokumenty/PL.1.9.ZIPOZ.NID\\_N\\_32\\_EN.453905/10](https://zabytek.pl/pl/obiekty/stodola-z-brama-przejazd-907503/dokumenty/PL.1.9.ZIPOZ.NID_N_32_EN.453905/10))
