| <div>GEZ</div> <div>41</div> | | <div>KARTA ADRESOWA ZABYTKU</div> | | <div>3. Miejscowość</div> <div>ŁATNO</div> | |
| <div>1. Nazwa</div> <div>DWÓR (ob. dom)</div> | | <div>2. Czas powstania</div> <div>pocz. XIX w., l. 10/20. XX w.</div> | | | |

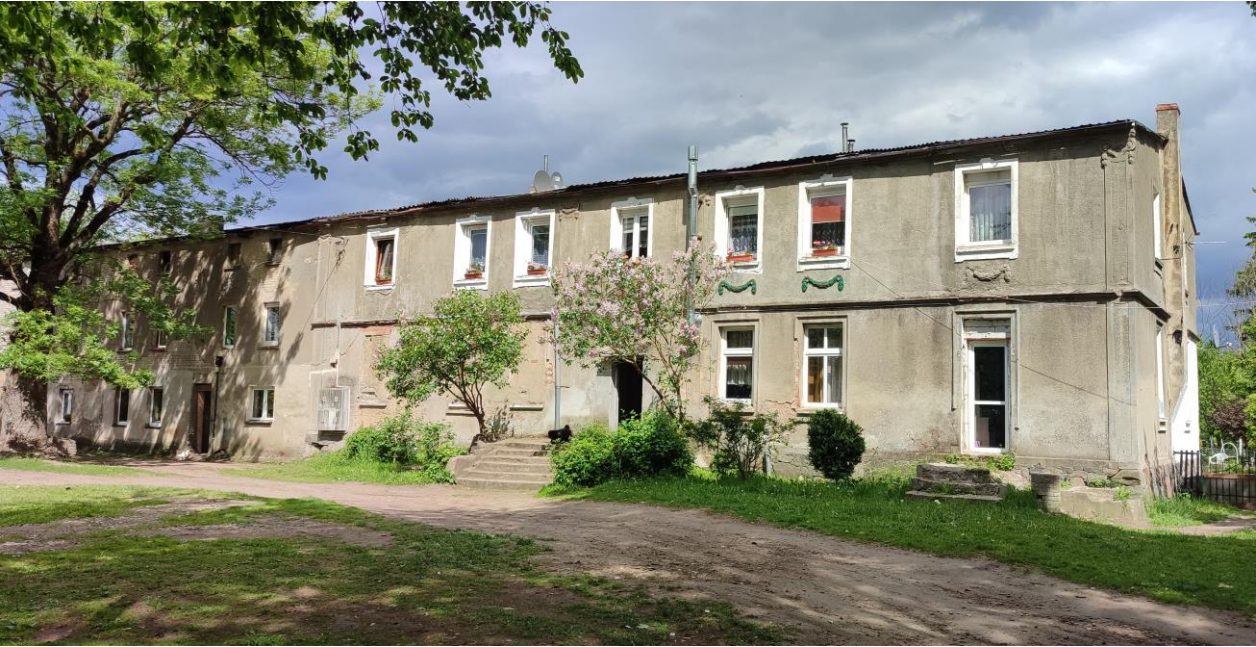
| <div>7. Fotografia z opisem wskazującym orientację albo mapa z zaznaczonym stanowiskiem archeologicznym</div> <div></div> <div>Elewacja frontowa. Widok od zachodu</div> | | | | <div>4. Adres (ulica, nr posesji)</div> <div>Łatno 5</div> <div>72-304 Brojce</div> <div>Nr dz. 18/9</div> <div>5. Przynależność administracyjna</div> <div>województwo: zachodniopomorskie</div> <div>powiat: gryficki</div> <div>gmina: Brojce</div> <div>6. Formy ochrony</div> <div>Rejestr zabytków:</div> <div>Nr 1620, data 17. 05. 1989, nr decyzji KI.3-5340/15/89</div> <div>Studium uwarunkowań i kierunków zagospodarowania przestrzennego gminy Brojce Uchwała II/4/2002 z dnia 2002-12-05</div> <div>Dodatkowe dokumenty: 1. Zmiana z dn. 2024-02-02 - Uchwała Nr LI/384/2024</div> | |

Dwór założony na rzucie wydłużonego prostokąta, posadowiony kalenicowo do drogi w głębi działki siedliskowej. Obiekt dwukondygnacyjny, posadowiony na wysokim kamiennym fundamencie, podpiwniczony, przykryty dachem dwuspadowym o niewielkim kącie pochylenia połaci. Ściany I kondygnacji wymurowane z cegły ceramicznej, II kondygnacji z cegły silikatowej, tynkowane. Dwór posiada wartość historyczną.

dostateczny. Wymieniona stolarka okienna i drzwiowa. Zmieniona wielkość i kształt otworów. Wtóry podział budynku dworu na odrębne mieszkania. Samowolne remonty, zniszczone pokrycie dachu, złuszczenie i zawilgocenie tynków zewnętrznych, korozja cegieł, zawilgocenie i uszkodzenie stropów, zniszczone stolarki okienne, drzwiowe i schody.

zaleca się pilny remont kapitalny (wymiana elementów więźby dachowej i pokrycia dachu; zabezpieczenie przeciwwilgociowe fundamentów, wykonanie nowych tynków elewacyjnych, wymiana zniszczonych stropów, naprawa schodów i stolarek drzwiowych). zaleca się zachowanie oryginalnej bryły, techniki wykonania oraz detalu architektonicznego obiektu.
