| <b>GEZ</b><br><b>45</b> | <b>KARTA ADRESOWA ZABYTKU</b> | | 3. Miejscowość<br><br><div><b>MOŁSTÓWKO</b></div> |
| 1. Nazwa<br><b>MŁYN WODNY</b> | | 2. Czas powstania<br><b>ok. 1880 r.</b> | |

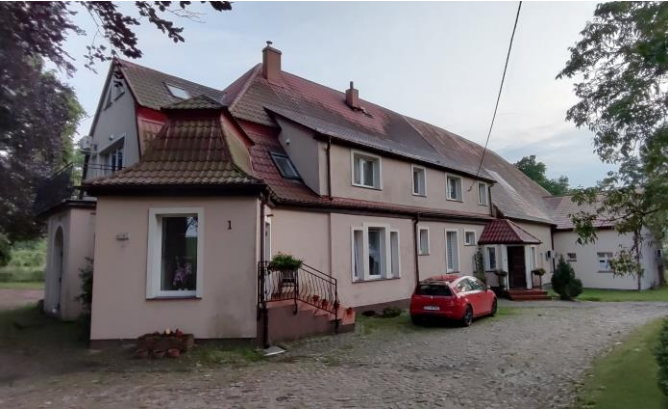
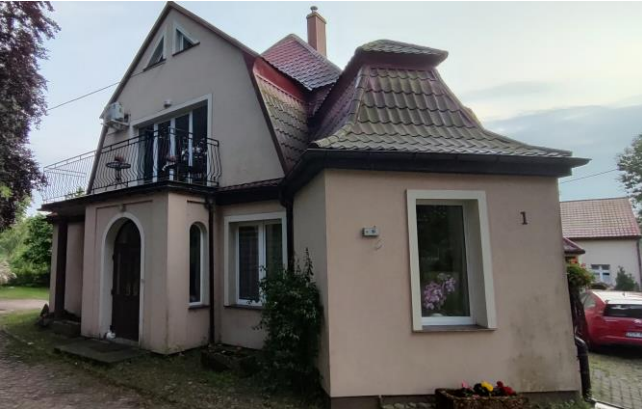
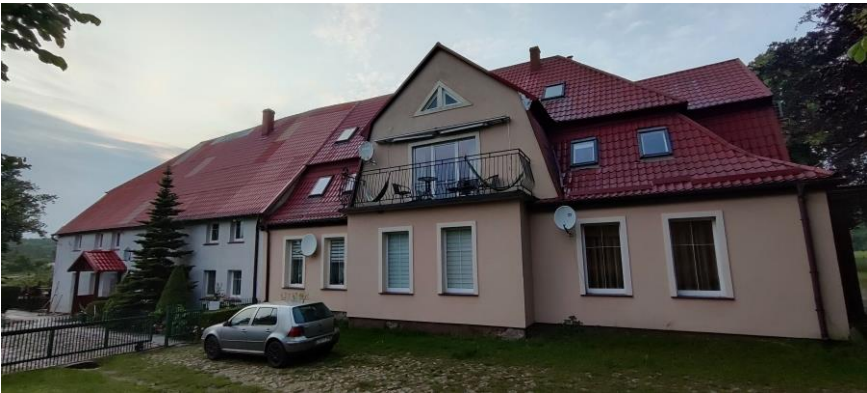
| 7. Fotografia z opisem wskazującym orientację albo mapa z zaznaczonym stanowiskiem archeologicznym<br><br><div> </div> <div> <div>Widok od północnego wschodu</div> <div>Elewacja szczytowa. Widok od wschodu</div> </div> <div> <div>Widok od południowego wschodu</div> </div> | | | 4. Adres (ulica, nr posesji)<br>Mołstówko 1<br><br>72-304 Brojce<br>Nr dz. 3/2, 3/6, 3/9<br><br>5. Przynależność administracyjna<br><br>województwo: zachodniopomorskie<br><br>powiat: gryficki<br><br>gmina: Brojce<br><br>6. Formy ochrony<br>Wojewódzka Ewidencja Zabytków<br><br>Studium uwarunkowań i kierunków zagospodarowania przestrzennego gminy Brojce Uchwała II/4/2002 z dnia 2002-12-05<br>Dodatkowe dokumenty: 1. Zmiana z dn. 2024-02-02 - Uchwała Nr LI/384/2024 |

Młyn położony jest ok 100 metrów od drogi Mołstowo – Dargosław. Budynek założony na rzucie o zarysie litery L. W narożniku północno wschodnim skośna przybudówka, pośrodku ściany południowej ryzalit. Budynek posadowiony na fundamencie kamiennym, ściany murowane z cegły ceramicznej. Dawna część produkcyjna piętrowa z użytkowym poddaszem nakryta wysokim dachem dwuspadowym. Część mieszkalna parterowa z mieszkalnym poddaszem nakryta dachem mansardowym. Młyn posiada wartość naukową i historyczną.

dobry. Część produkcyjna zaadaptowana na cele mieszkalne. Obiekt użytkowany, po remoncie. Wymienione pokrycie dachu, okna i drzwi z zachowaniem kształtu i wielkości otworów.

zaleca się monitoring stanu zachowania i prowadzenie bieżących przeglądów oraz remontów. zaleca się zachowanie oryginalnej bryły, techniki wykonania oraz detalu architektonicznego budynku.

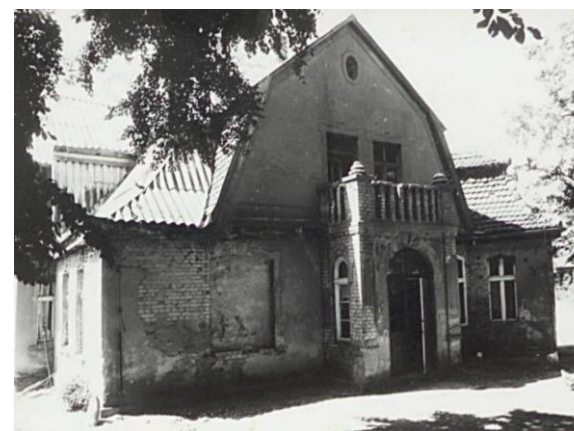
Elewacja wschodnia w 1991 r. (fot. T. Kubiak, źródło ilustracji:
