| G E Z<br>44 | | KARTA ADRESOWA ZABYTKU | | 3. Miejscowość<br><br>M O Ł S T O W O | |
| 1. Nazwa<br>ZESPÓŁ FOLWARCZNY | | 2. Czas powstania<br>XVIII w., 1. poł. XIX w. | | 4. Adres (ulica, nr posesji)<br>Mołstowo<br>72-304 Brojce<br>Nr dz. 2/2, 2/1, 4/8, 13/8, 13/12, 13/10, 2/32, 2/33, 2/34, 2/35, 13/9, 13/11, 4/1, 4/5, 4/6, 4/7, 13/13, 13/14, 13/16, 13/17, 13/18, 13/19,13/20, 13/22, 13/23, 13/24, 13/25, 4/9, 4/10, 4/11, 4/12.<br><br>5. Przynależność administracyjna<br><br>województwo: zachodniopomorskie<br><br>powiat: gryficki<br><br>gmina: Brojce<br><br>6. Formy ochrony<br><br>Wojewódzka Ewidencja Zabytków<br><br>Studium uwarunkowań i kierunków zagospodarowania przestrzennego gminy Brojce Uchwała II/4/2002 z dnia 2002-12-05<br>Dodatkowe dokumenty: 1. Zmiana z dn. 2024-02-02 - Uchwała Nr LI/384/2024 | |

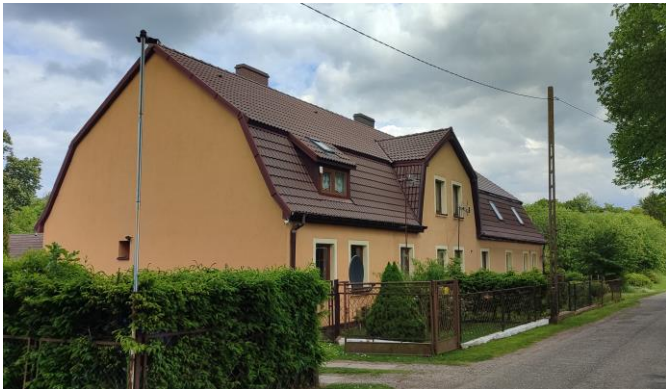
| Trojak (6). Widok od południa | | Kolonía domów robotników folwarcznych. Widok od wschodu | | | |

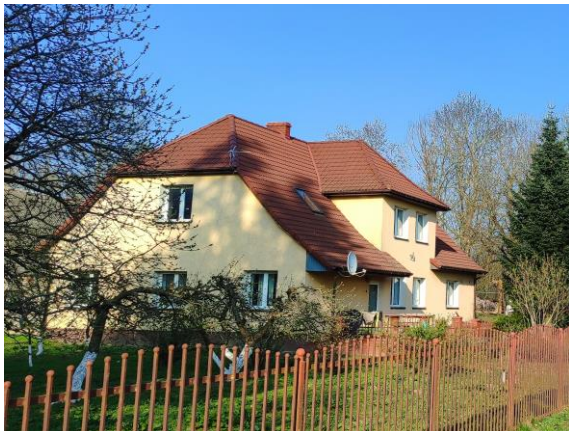
| Szkoła (37). Widok od południowego zachodu | | Kolonía domów robotników folwarcznych. Widok od zachodu | | | |

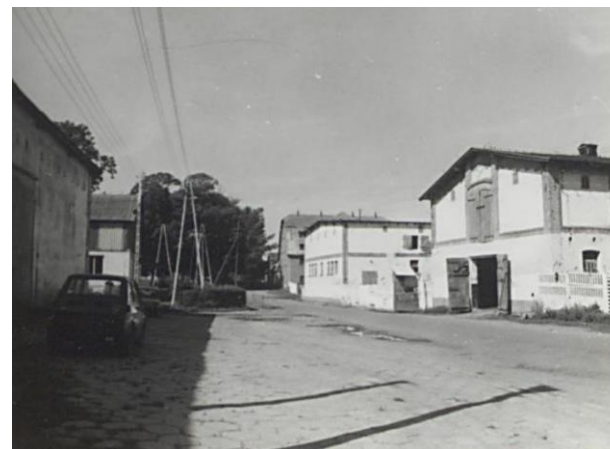
zły. Zespół zabudowy folwarcznej uległ znacznej dekompozycji. Obiekty nieistniejące: dwór (1), obory (2, 3), cielętnik (4), spichrz (5), magazyn (15), stodoła (16), mieszalnia pasz (17), owczarnie (34, 35). Zabudowa mieszkalna w stanie dobrym.

Widok na podwórze folwarczne z drogi w 1990 roku. Z lewej stodoła (16) i magazyn (15); z prawej obory (2, 3), (fot. T. Kubiak, źródło ilustracji: [https://zabytek.pl/pl/obiekty/zespoldworsko-folwarczno-866581/dokumenty/PL.1.9.ZIPOZ.NID\\_N\\_32\\_EN.452582/11](https://zabytek.pl/pl/obiekty/zespoldworsko-folwarczno-866581/dokumenty/PL.1.9.ZIPOZ.NID_N_32_EN.452582/11))
