| <div>GEZ</div> <div>60</div> | | <div>KARTA ADRESOWA ZABYTKU</div> | | <div>3. Miejscowość</div> <div>STRZYKOCIN</div> | |
| <div>1. Nazwa</div> <div>CMENTARZ ŚRÓDPOLNY II</div> | | <div>2. Czas powstania</div> <div>2. poł. XIX w.</div> | | | |

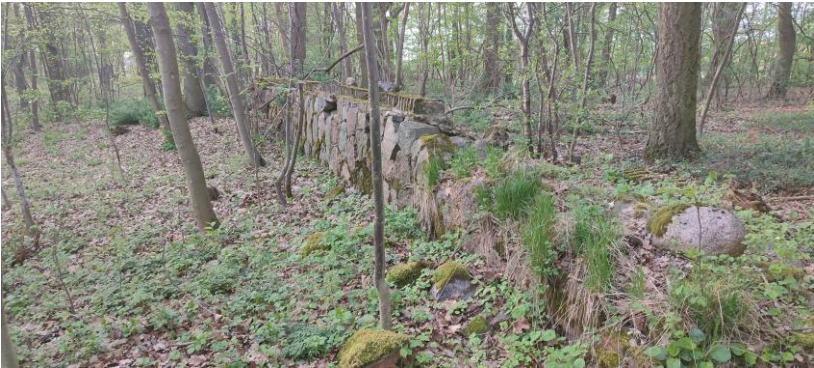
| <div>7. Fotografia z opisem wskazującym orientację albo mapa z zaznaczonym stanowiskiem archeologicznym</div> <div><div><div>Mur cmentarny. Widok od południa</div></div><div><div>Krypta. Widok od południa</div></div></div> | | | | <div>4. Adres (ulica, nr posesji)</div> <div>Strzykocin</div> <div>72-304 Brojce</div> <div>Nr dz. 25/21</div> | |

zły. Cmentarz zdewastowany. Pierwotne granice są czytelne, a układ poszczególnych kwater, nagrobków i mogił częściowo czytelny. Na terenie cmentarza liczne samosiejki, chwasty, śmieci. Stan starodrzewu dobry. Brak zabytkowych płyt. Zdewastowana krypta, ruina muru.

zaleca się usunięcie samosiewów i wiatrołomów, bieżące koszenie traw, sprzątnięcie śmieci, monitorowanie stanu fitosanitarnego drzew oraz dokonywanie cięć sanitarnych.

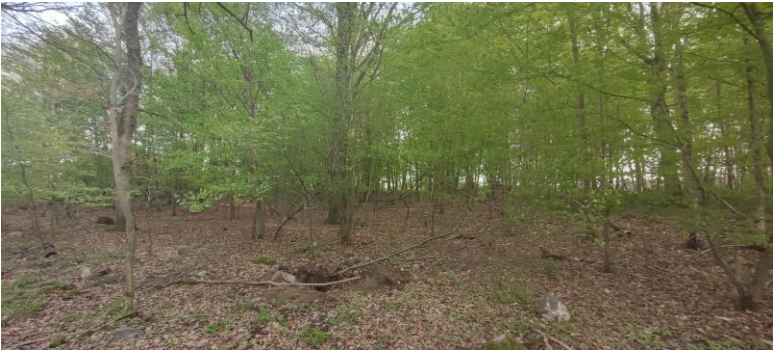
| <div><div>Teren cmentarza. Widok od zachodu</div></div> <div><div>Mogiła rodzinna</div></div> | | | | <div>5. Przynależność administracyjna</div> <div>województwo: zachodniopomorskie</div> <div>powiat: gryficki</div> <div>gmina: Brojce</div> | |

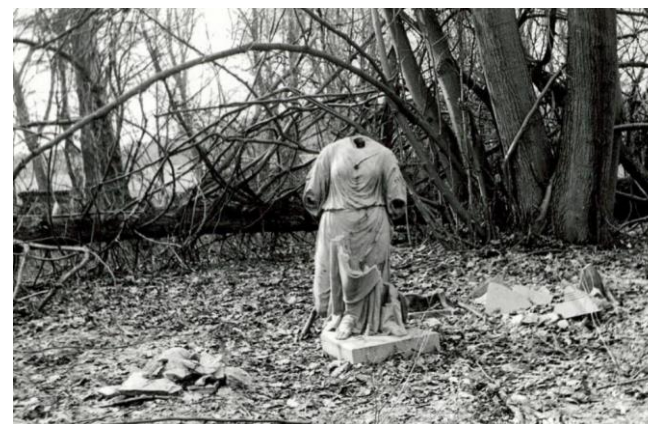
Element nagrobka w 1987 r. (fot. T. Baraniuk, źródło ilustracji:  
[https://zabytek.pl/pl/obiekty/cmentarz-ewangelicki-689134/dokumenty/PL.1.9.ZIPOZ.NID\\_N\\_32\\_EN.231265/5](https://zabytek.pl/pl/obiekty/cmentarz-ewangelicki-689134/dokumenty/PL.1.9.ZIPOZ.NID_N_32_EN.231265/5)
