**GEZ  
66**

## KARTA ADRESOWA ZABYTKU

**UNIESTOWO**

**DWÓR**

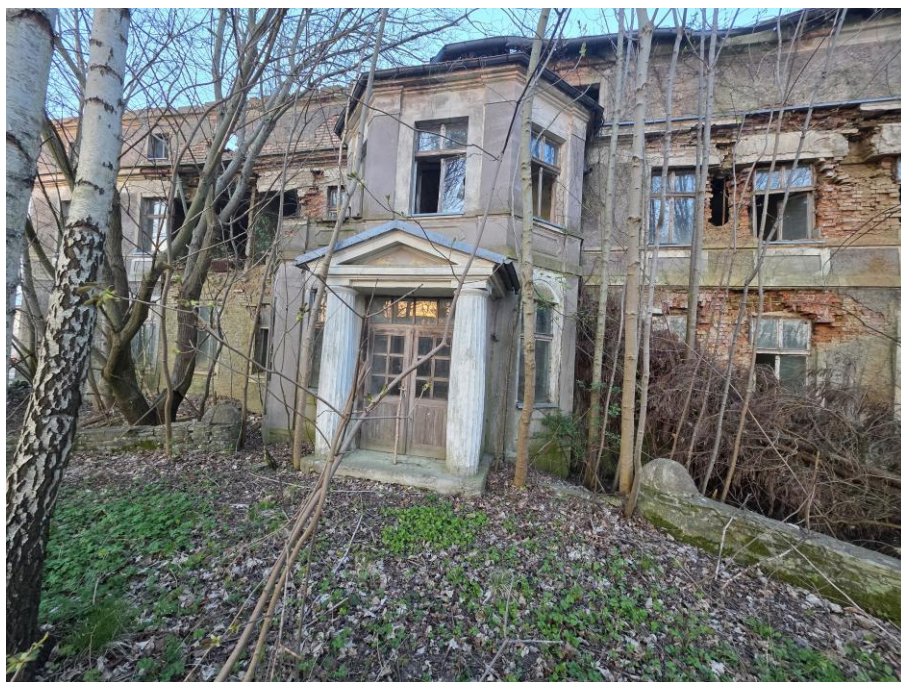
Elewacja frontowa. Widok od zachodu

zły, obiekt opuszczony w stanie postępującej ruiny. Zawalony dach, destrukcja oraz częściowe zawalenie ścian zewnętrznych, częściowe zawalenie stropów, zniszczona stolarka.

zaleca się pilny remont kapitalny

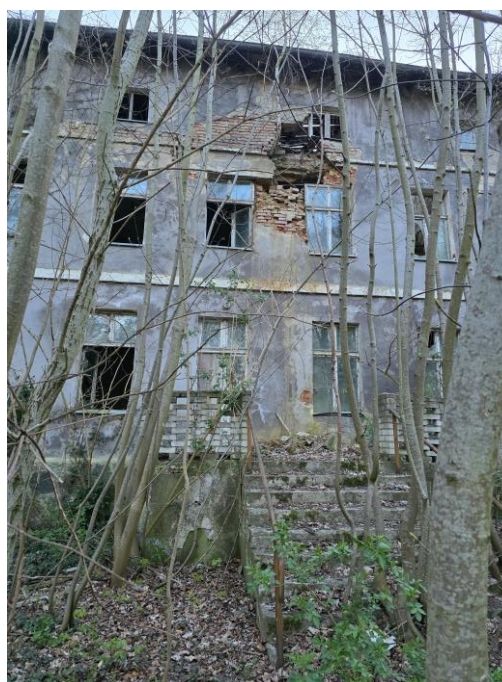
Elewacja parkowa. Widok od wschodu

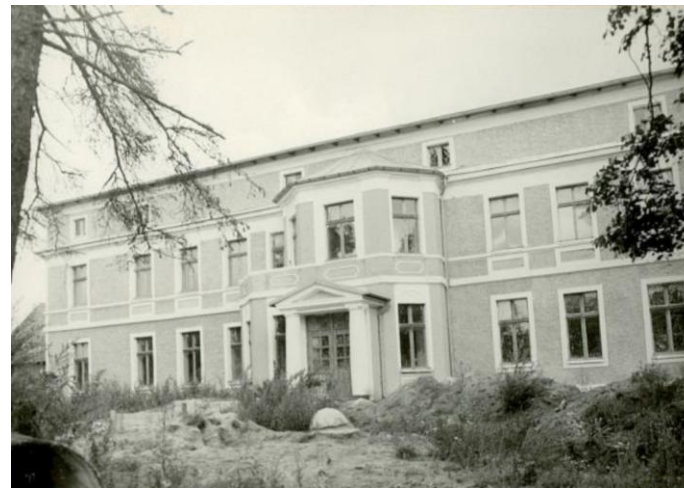
Dwór w 1990 r. (fot. T. Kubiak, źródło ilustracji [https://zabytek.pl/pl/obiekty/zespole-dworsko-folwarczn-866077/dokumenty/PL.1.9.ZIPOZ.NID\\_N\\_32\\_EN.452057/8](https://zabytek.pl/pl/obiekty/zespole-dworsko-folwarczn-866077/dokumenty/PL.1.9.ZIPOZ.NID_N_32_EN.452057/8))
