| <b>GEZ</b><br><b>77</b> | <b>KARTA ADRESOWA ZABYTKU</b> | | 3. Miejscowość<br><br><b>ŻUKOWO</b> |
| 1. Nazwa<br><b>STAJNIA (16) W ZESPOLE</b> | | 2. Czas powstania<br><b>ok. 1920 r.</b> | |

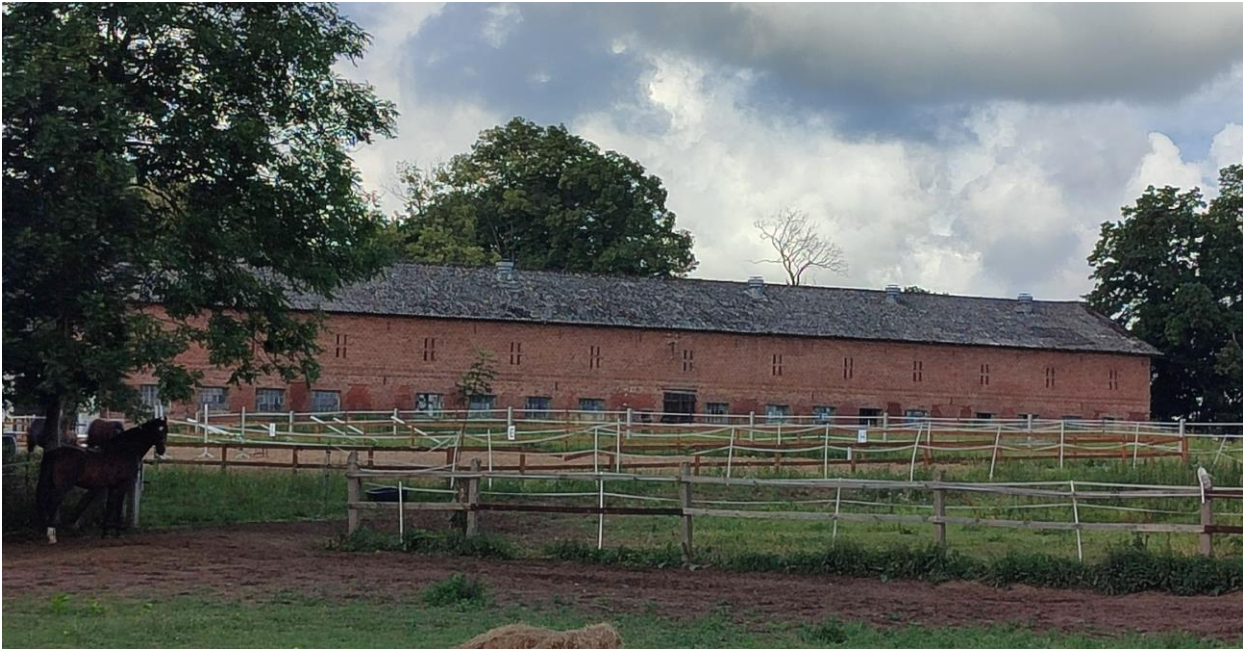
| 7. Fotografia z opisem wskazującym orientację albo mapa z zaznaczonym stanowiskiem archeologicznym<br><br><br><br>Widok ogólny od południowego-wschodu | | | 4. Adres (ulica, nr posesji)<br>Żukowo<br><br>72-304 Brojce<br>Nr dz. 58/18<br><br>5. Przynależność administracyjna<br><br>województwo: zachodniopomorskie<br><br>powiat: gryficki<br><br>gmina: Brojce<br><br>6. Formy ochrony<br><br>Wojewódzka Ewidencja Zabytków<br><br>Studium uwarunkowań i kierunków zagospodarowania przestrzennego gminy Brojce Uchwała II/4/2002 z dnia 2002-12-05<br>Dodatkowe dokumenty: 1. Zmiana z dn. 2024-02-02 - Uchwała Nr LI/384/2024 |

Stajnia usytuowana jest po wschodniej stronie podwórza folwarcznego, tworzy północną część pierzei. Jest ustawiona w jednej linii zabudowy z stajnią (19). Stajnia założona na rzucie wydłużonego prostokąta, parterowa z podwyższonymi ściankami kolankowymi nakryta dwuspadowym dachem o niewielkim kącie nachylenia połaci. Obiekt posadowiony na kamiennym fundamencie, ściany wymurowane z cegły ceramicznej nie tynkowane na zewnątrz. Elewacje podzielone są lizenami, na osi elewacji frontowej znajduje się pozorny ryzalit. Stajnia posiada wartość historyczną i naukową.

bardzo dobry. Obiekt użytkowany. Budynek zachował pierwotną bryłę i formę dachu oraz wielkość i kształt otworów okiennych i drzwiowych.

zaleca się monitoring stanu zachowania i prowadzenie bieżących przeglądów oraz remontów. Zaleca się zachowanie oryginalnej bryły, techniki wykonania oraz detalu architektonicznego budynku.
